Grundwasser- und Bodenluftsanierung Styrol-Schaden
im Bereich der Gleisanlage des Verschiebeshofes Wels
4600 Wels, Schlosshofstraße 3

vorläufiges Schadensbild Ost - Stand 03.04.2024

Geschäftszahl 15092-01	  Niederlassung Wien Wallgasse 4a A - 1110 WIEN Tel.: 01 817 72 51 Fax: 01 817 72 51 25 e-mail: vienna@intergeo.com web: www.intergeo.com	Datum 09.04.2024
Maßstab 1:4500		Bearbeiter Fritsch, Rataj
Plannummer -		gezeichnet Rataj
Zeichnungsnr. 15092_sb240403		geprüft Wallner, Fritsch

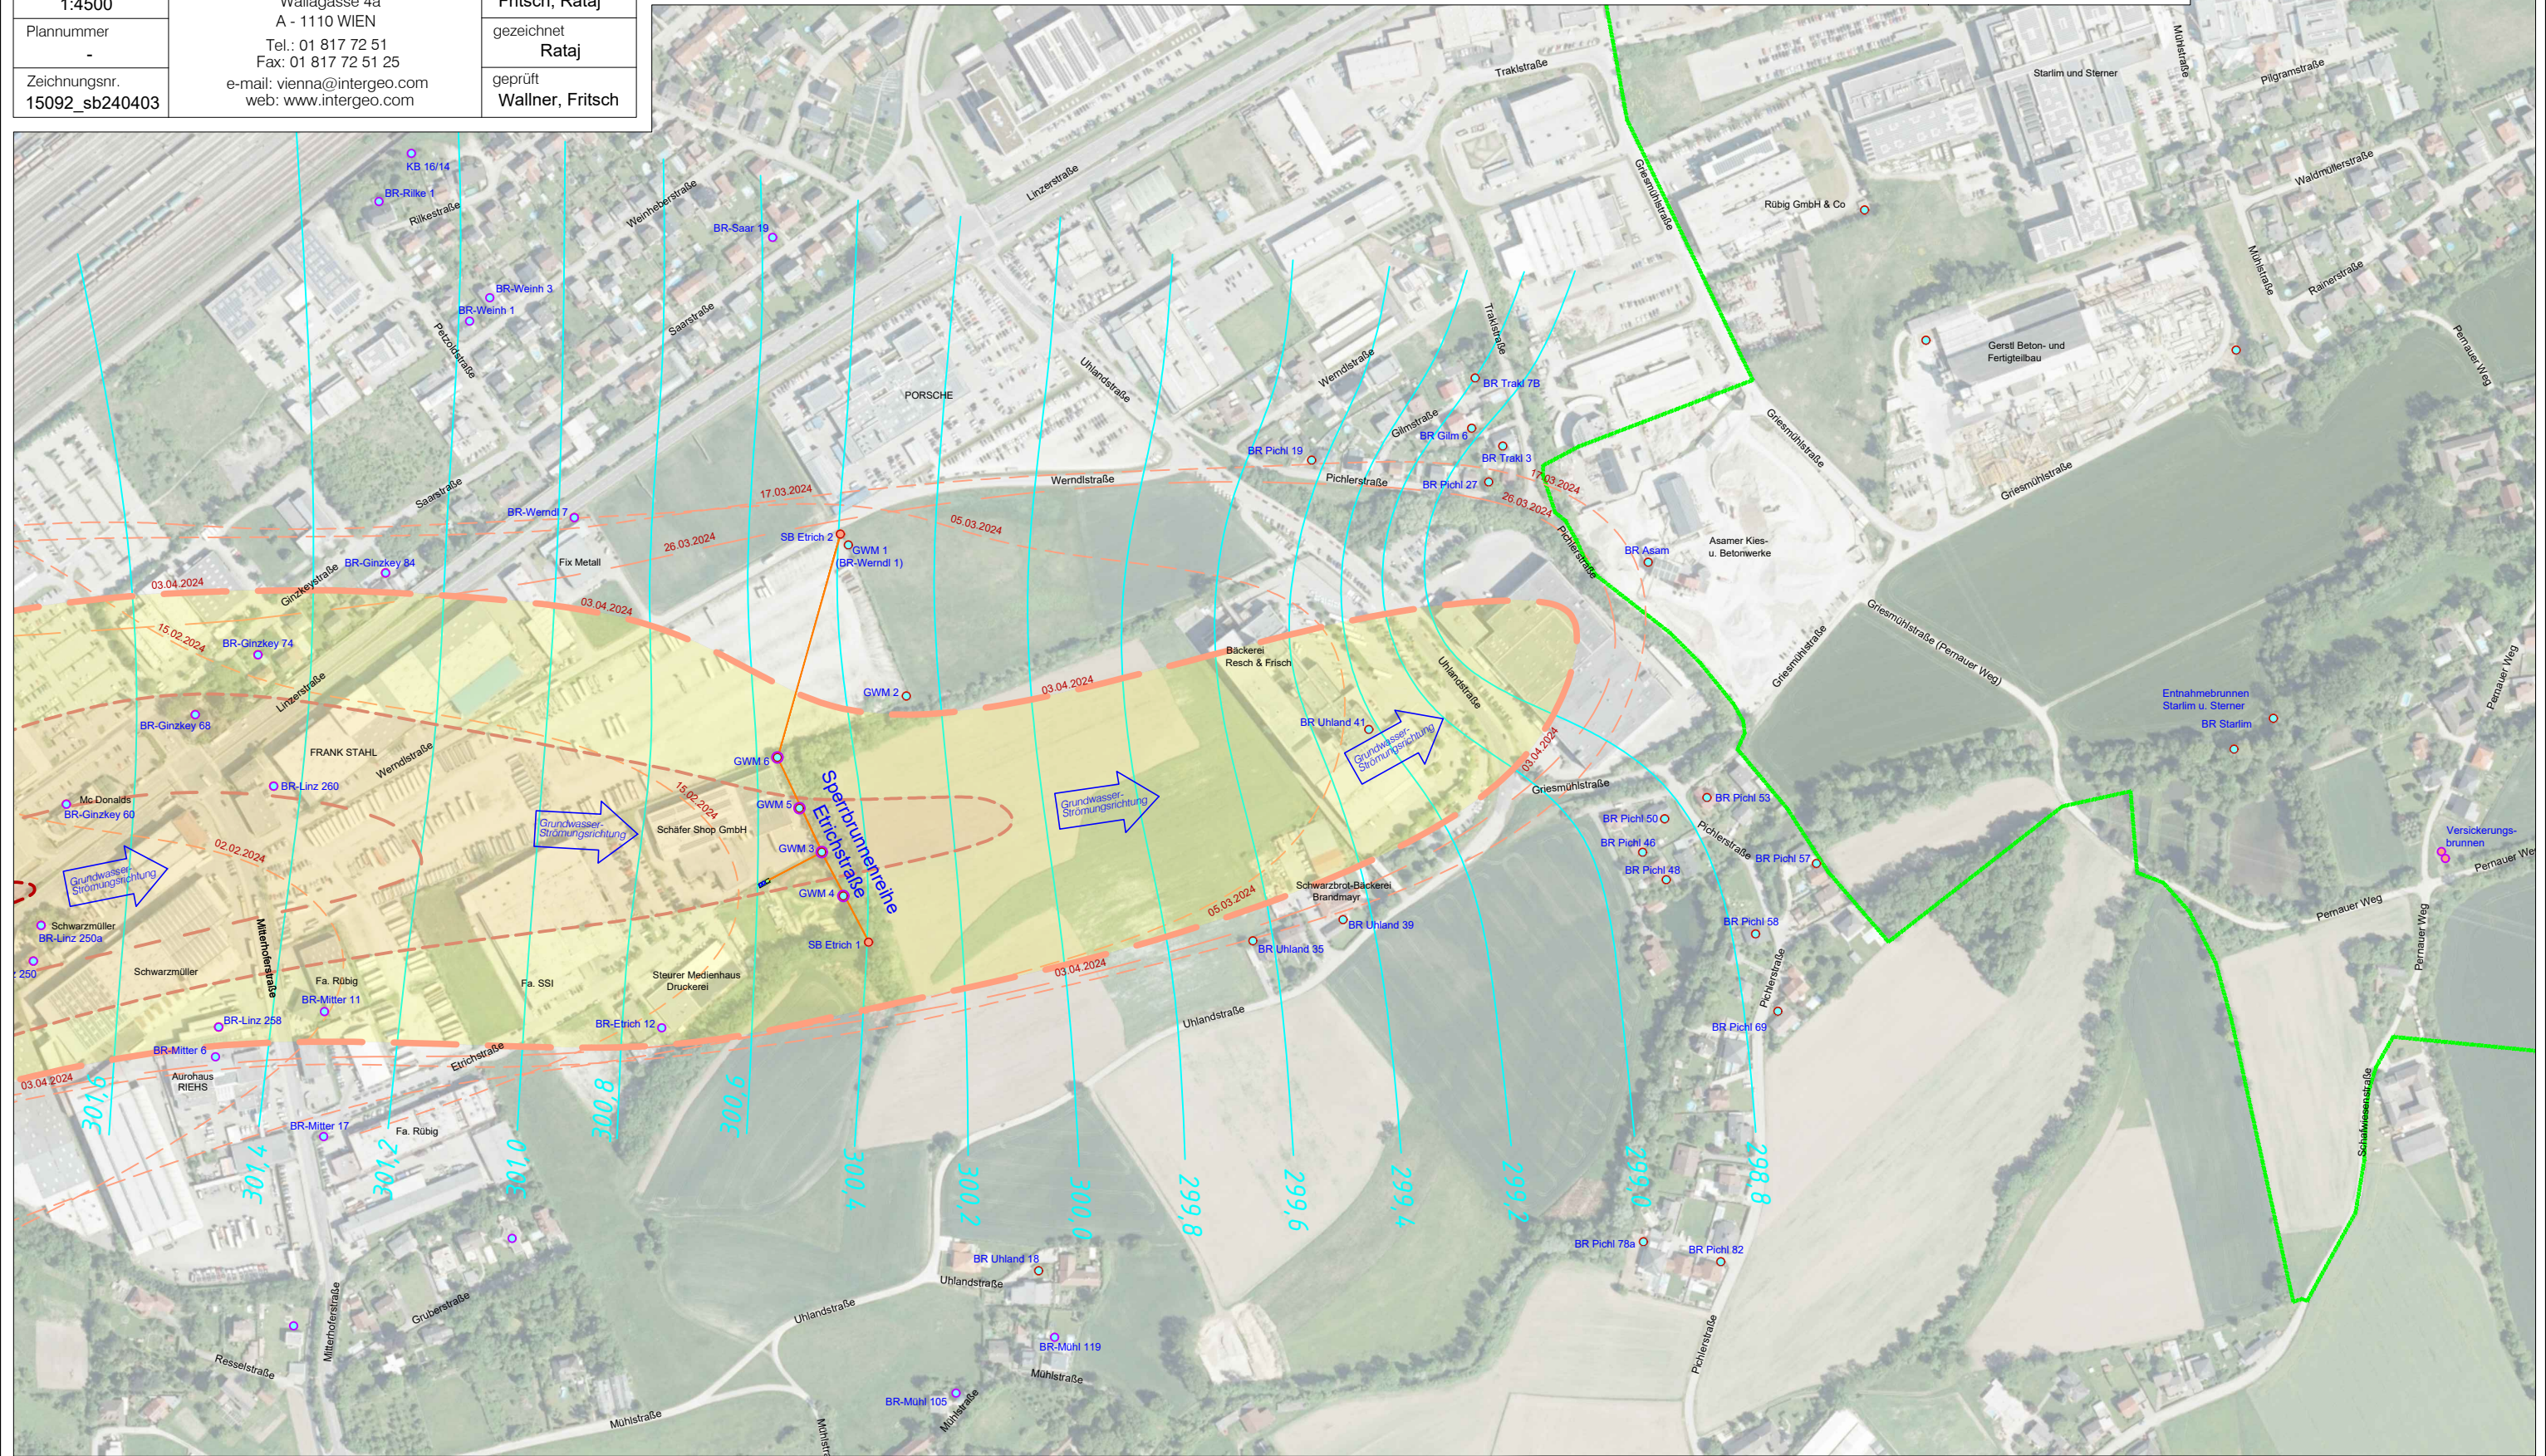
Grenzwert gem. Behörde und WHO: 20 µg/l Styrol im Grundwasser
